<p>And this is how the story started... I brought the car for the yearly inspection, and I was called that the car would not pass! The rear brakes would not brake equally well. The problem was an oil leakage from the rear drive shaft, that had got on the brake pads.... Diagnosis: Leaking seal. This means the whole shaft has to come out for replacement, what a job... Read my story if you want to see how I did it. The procedure is the same for changing an axle bearing.</p>	<p>Beim jaehrlichem TUV viel mein auto durch! Bremsen waren nicht in ordnung hinten:die bremsen funxten nicht gleichmaessig genug. Ursache war oel das ausgetreten war ueber eine dichtung die nicht mehr hielt. Dickes kardanoel hatte sich auf die bremmsattel verbreitet, was die bremsung nicht viel gutes gebracht hat. Diese geschichte beschreibt wie ich die achse wieder in ordnung gebracht habe. Ich habe dabei auch neue radlager eingebaut.</p>	<p>Na de auto voor de APK gebracht te hebben, kreeg ik al vlot een telefoontje op het werk: Meneer Nijeboer, helaas remmen de achterremmen niet symmetrisch genoeg, en er komt heel veel olie uit de achteras. Dat was dus erg jammer, en moest ik dus de auto ophalen zonder het felbe

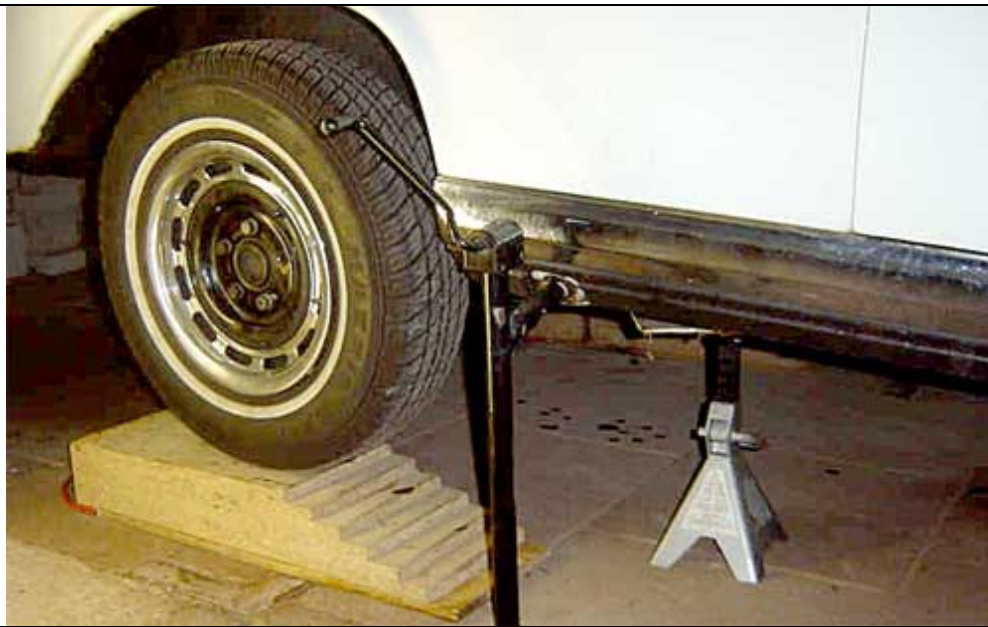
Safety first! I put the car on an axle stand. The ramps I made are used for when I have to grease the joints. Quick and safe.

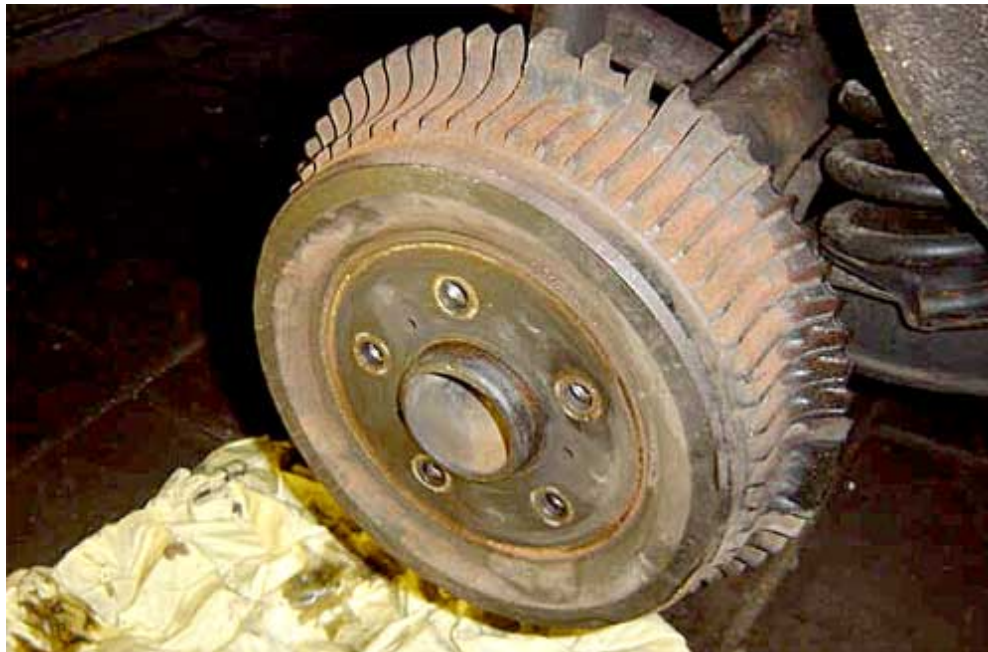
First find out how big the damage was...

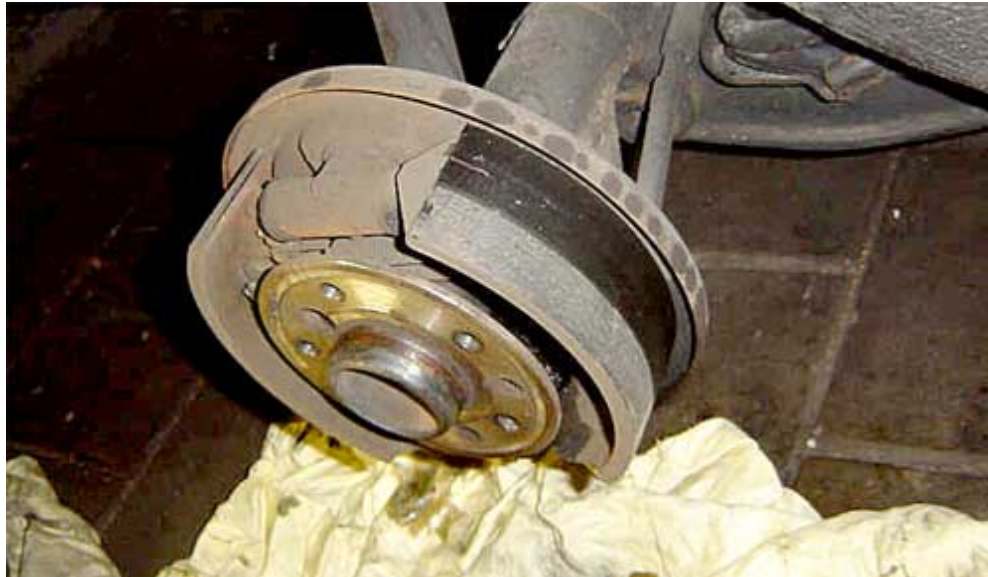
Hmm, the thick rear axle oil had spread on the brake pads...

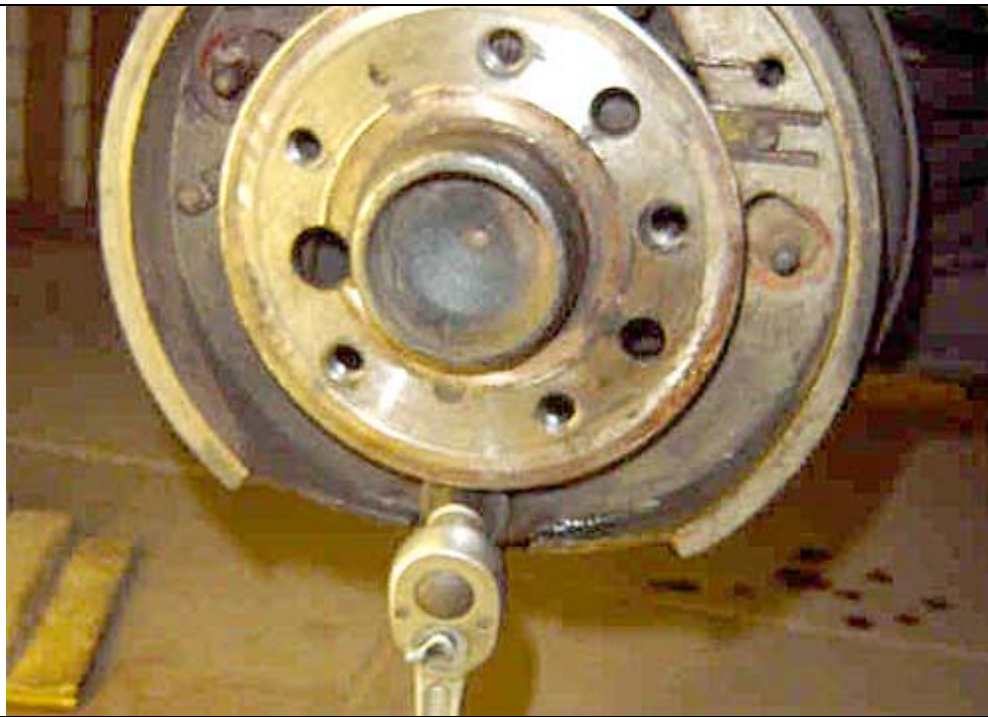
The big bolt was undone, and now I could take off the brake pads. Note the way the brake pads are mounted!

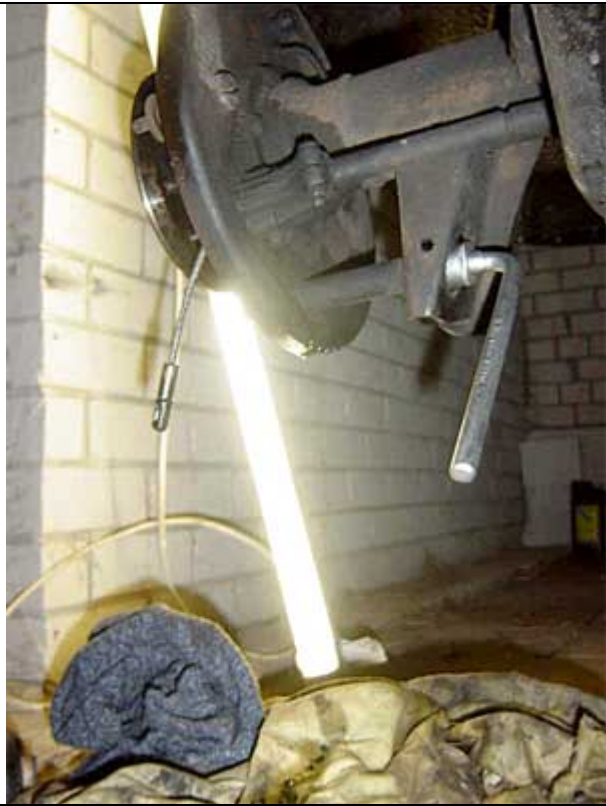
Undoing the big bolt on the rear stud was hard, I had to hammer it a few times before it gave way...

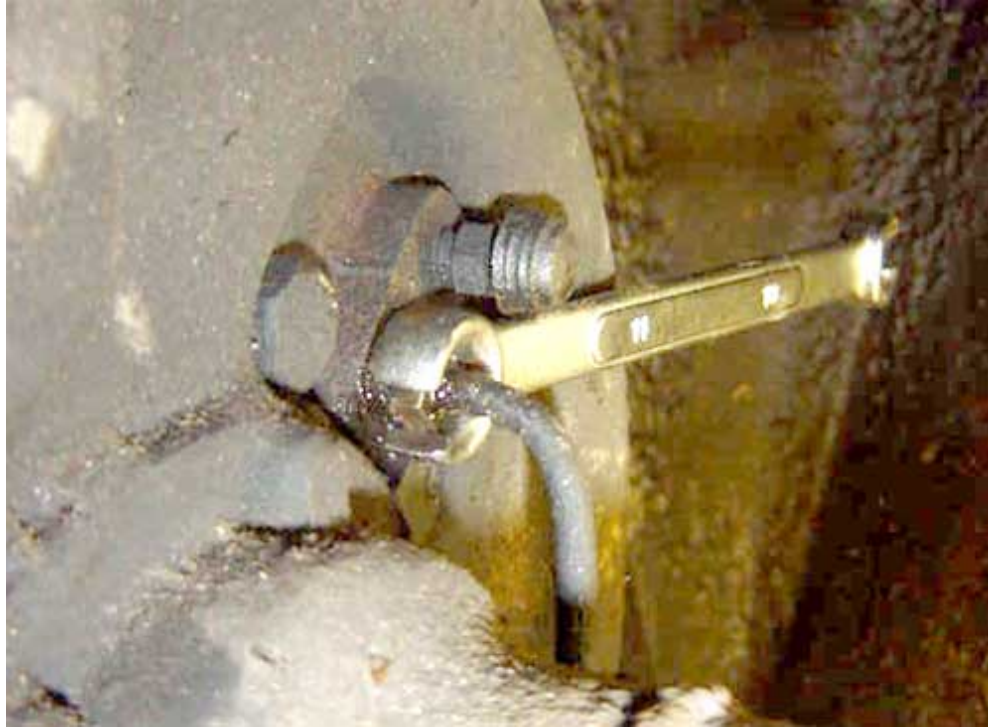
On the back of the brakeplate the brake line was taken off. I used the special open wrench for this purpose. I had to hammer this feedthrough also before it would come off.

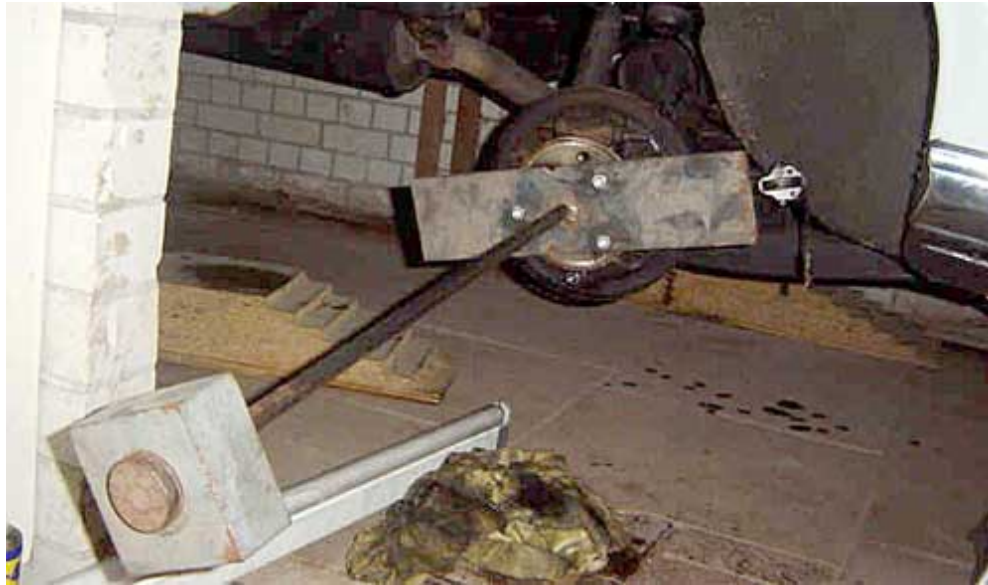
I connected the special tool to the axle. The tool is used to extract the axle from it's housing, by sliding the steel blok outwards. In this way, the bearing comes loose from its housing. Beware, oil will come out!

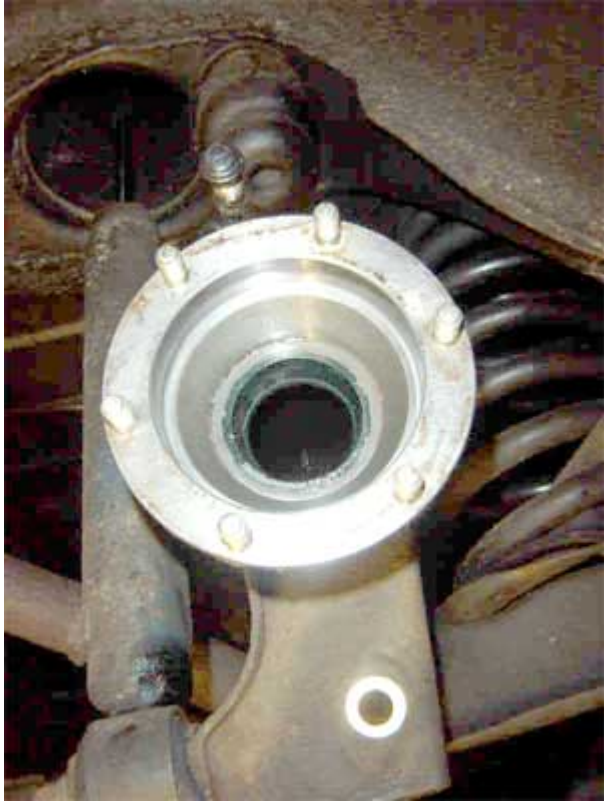
The axle housing was cleaned. The blueish ring one can see is the inner seal. This one can be exchanged. I left it in.

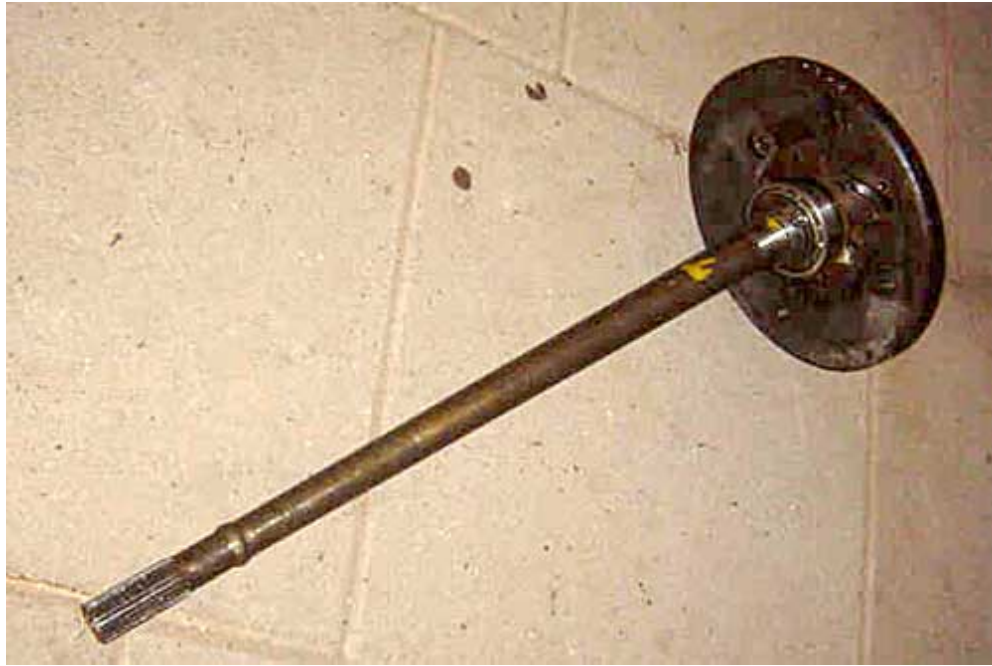
The axle with the bearing still in place

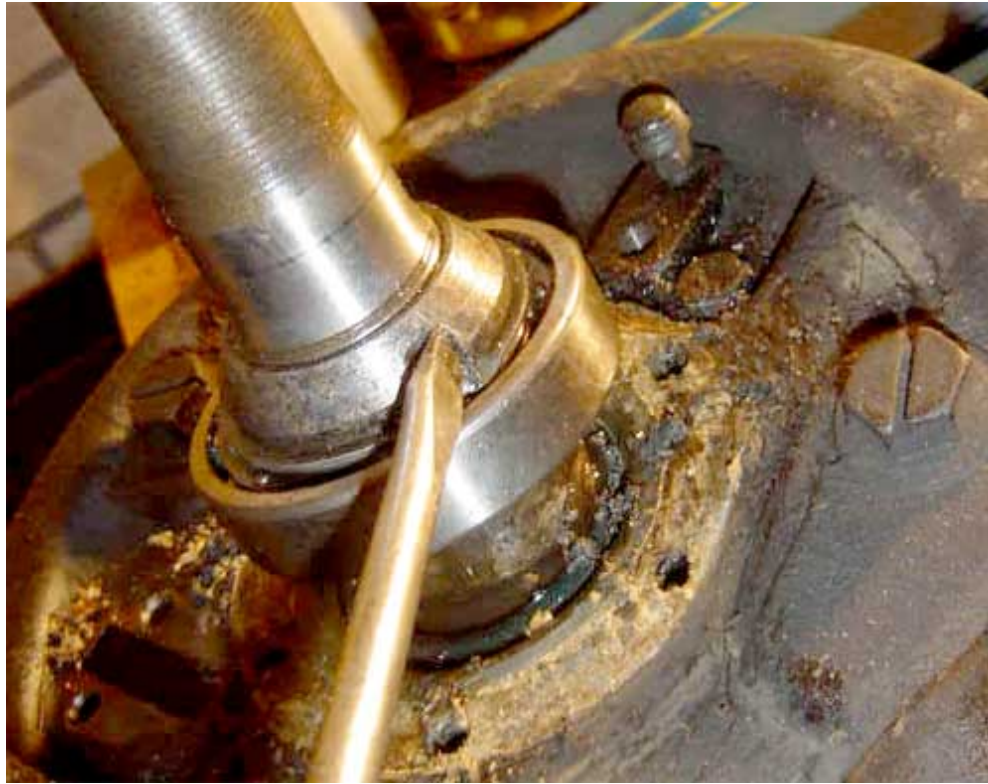
After removing the securing plate, the nut was taken off.

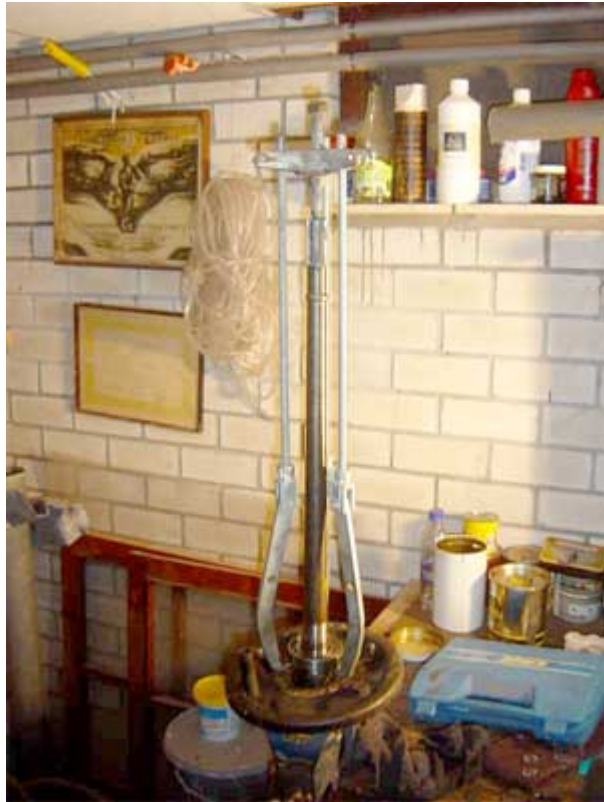
With the tool I borrowed, I could now take off the bearing.

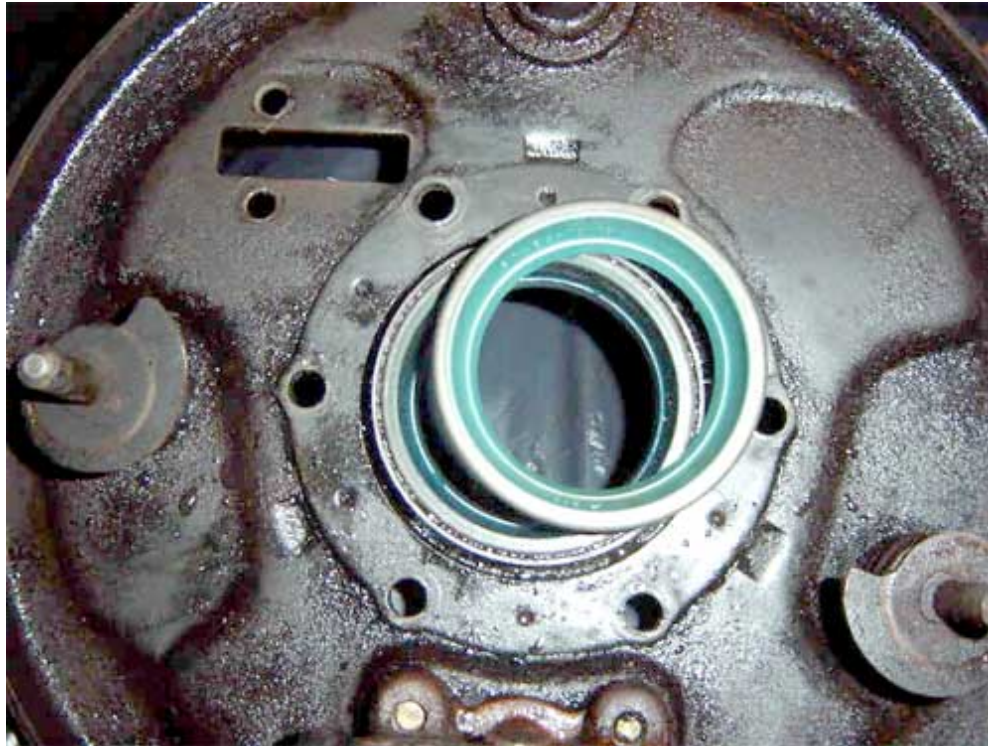
The old seal was hammered out, and a new one was mounted.

De oude afdichting losgetimmerd, en de nieuwe er weer ingezet. De oude was 2mm afgesleten aan de binnenkant.

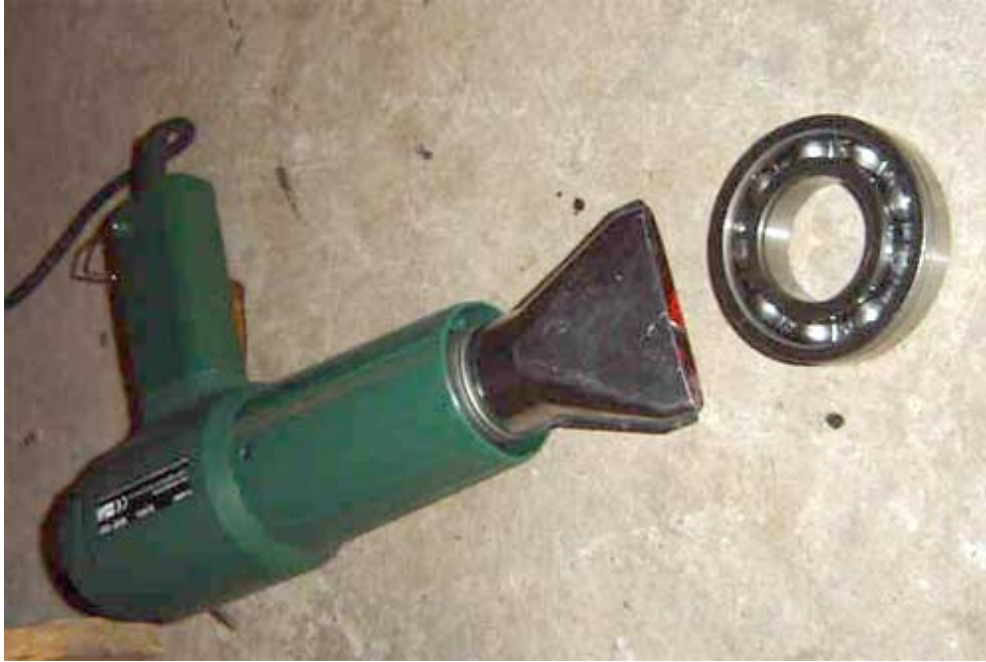
The new bearing was heated 15 minutes by means of a 1500W heat gun. This increases the inside diameter of the bearing, to simply fit it over the axle. The axle was carefully cleaned using steel wool.

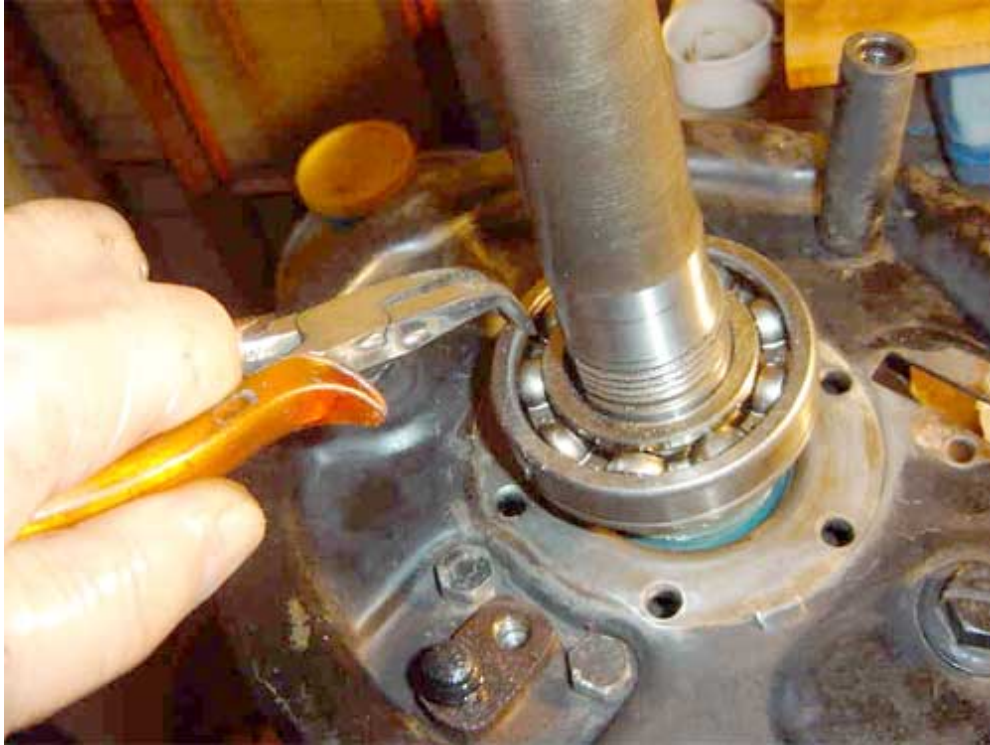
With a click, the bearing will be seated. It will shrink immediately and clamp on the axis. Before doing this I greased the new seal with bearing grease.

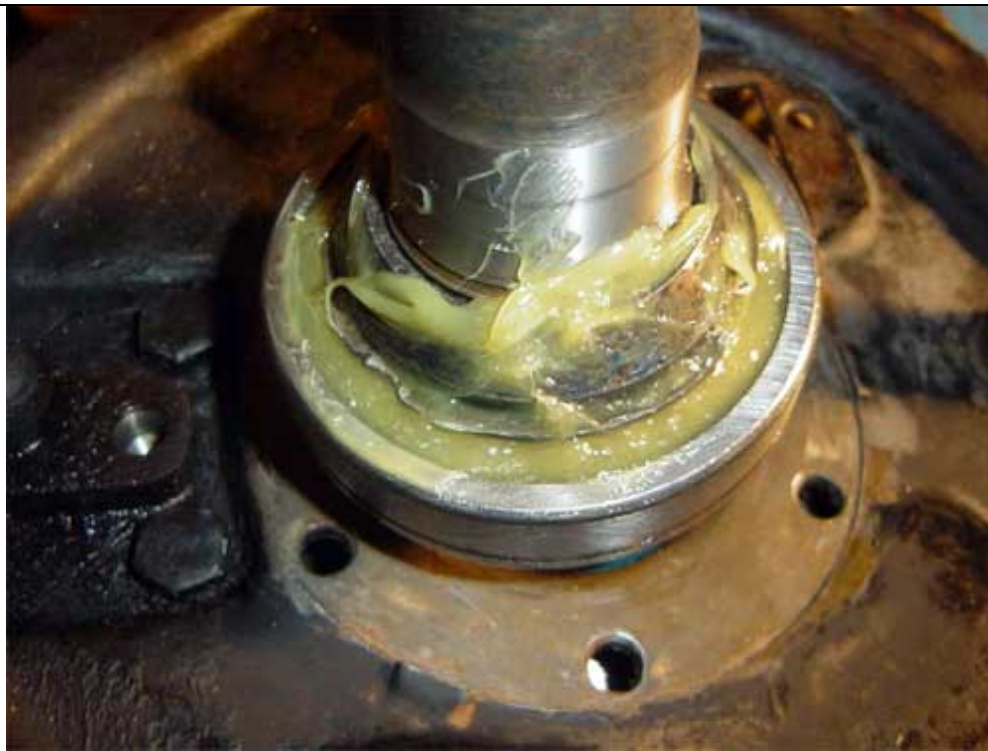
<p>The bearing was greased with bearing grease, and a new fluid seal was put on the brake plate. You can also mount a new paper seal I guess. Now I reassembled the axle in reverse order. I used brake cleaner to clean the brake parts, and wore clean latex gloves when mounting the brake pads. Use new safety pins when mounting the pads, and wear glasses when fitting safety pins. As a last step I replaced the brake fluid with fresh new fluid. Now I could drive again!!</p>	<p>Das lager dan gefettet, und fluessige dichtmasse auf die dichtflaeche gemacht. Mann kann auch ein originale papierpackung verwenden natuerlich. Dan die achse wieder einbauen wie sie auch rauskam! Ich habe beim anbauen der bremsanlagen die teile sauber verbaut, wobei ich latex handschuhe verwendet habe. Ich habe gleich neue bremsfluessigkeit verwendet. Die bremsen hat die TUV wieder getestet und OK befunden. Jetzt kann ich wieder fahren!</p>	<p>Het lager gevet met lagervet, en toen vloeibare pakking aangebracht op de remplaat. Je kunt ook een papieren pakking gebruiken. Ik heb bij de montage van de remdelen latex handschoenen gebruikt. Ook bij het monteren van de splitpennen heb ik de veiligheidbril weer even opgezet. Na het vervangen van de remvloeistof is de auto gekeurd en goed bevonden. Ik kan weer rijden!</p>
